Spare Parts

Backwards compatibility of spare parts

Motor Model Number Change

Lowara codes 187051290 (upto 2,2 kW) /187051300 (upto 7,5 kW) have been modified. In both codes parts composition is same but not dimensions. In example below I consider only code 187051290
KIT Lowara code 187051290 in BOM responds to old code Franklin P/N 308504910.

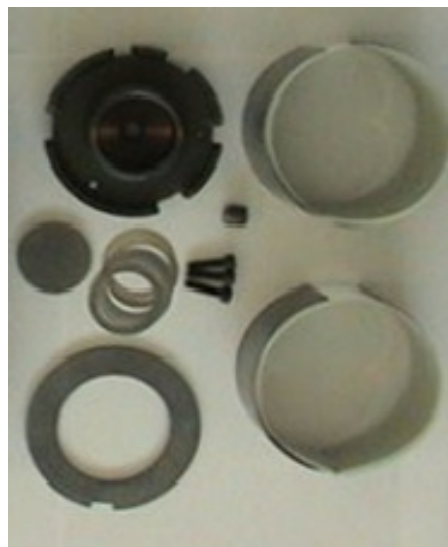
Current:

Nel motore "vecchio" tipo (Exploded view old 4OS/A) togliere:

- la flangia inferiore (31) con la vite di regolazione (39), i 2 distanziali (40), l' anello di bloccaggio (28), le 3 viti (31) e gli spessori (38).

In old motor slipfit type (4OS/A old exploded view) put out:

- lower endbell (31) with adjusting rings (39), 2 spacers (40), clamp ring (28), 3 screws (31) and shims (38).

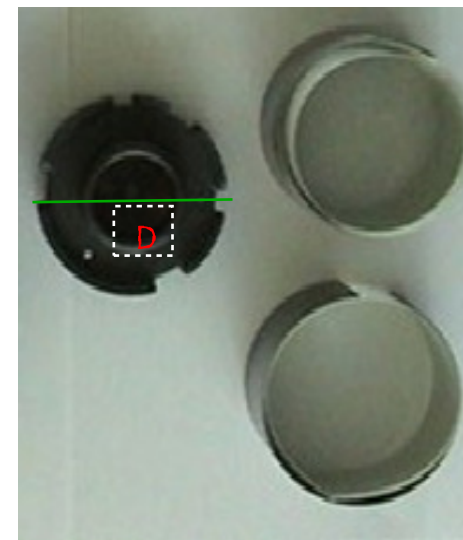
New:

Nel nuovo disegno del 2006 Franklin il motore 4OS/A a 6 viti tra camicia e testata la vite di regolazione albero è stata sostituita con una regolazione albero mediante spessori, con modifica dei kit E1/E2.

Now motor has a new design "crushed spacer" having spacers crushable and an higher shim quantity adequate "to fill" the empty space in the shaft, are not present clamp ring and screws.

In the new 2006 Franklin design the 6 hole (screws) head motor 4OS/A has the shaft adjusting ring which has been replaced using shims for shaft regulation.

Per avere il motore "nuovo" (Exploded View New 4OS/A) sostituire gli elementi tolti con gli elementi del nuovo kit.

Gli elementi dei vecchi kit E1 e E2 sono diversi in n. e tipo. Ci sono nel kit e vanno montati:

- la Nuova flangia inferiore (30), i 2 Nuovi distanziali (26) e i Nuovi spessori (38); gli spessori sono aumentati di n. rispetto a prima e vanno utilizzati in parte o tutti per regolare l' altezza albero; nel disegno del motore "nuovo" ne è disegnato 1 solo ma ce ne sono circa 10 nel kit. I distanziali sup. e inf. sono forniti con gli isolamenti.

In "new" motor (4OS/A New Exploded View) you have to replace particulars putted out with new particulars.

Parts in old kit E1 and E2 are different for n. and composition. We have inside kit for assembling:

- new lower endbell (30), new 2 spacers(26) and new shims (38);
shims have increased q.ty relatively old motor version and they are in use all or only a few to regulate the shaft lenght; in "new" motor drawing there is only n. 1 shim for all the 10 shims in kit. Upper and lower spacers are supplied together with the 2 insulators.

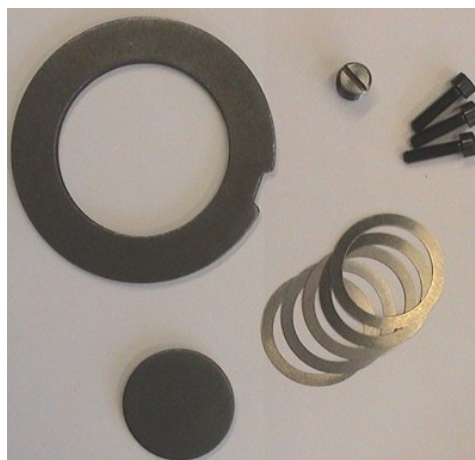
Eliminated Parts:

Ora il motore risponde a un nuovo disegno "a distanziale schiacciato" con distanziali schiacciabili e con un superiore numero di spessori adeguato a riempire lo spessore "vuoto" dell' albero, mancano l' anello di bloccaggio e le viti.
