Spare Parts

Backwards compatibility of spare parts

Motor Model Number Change

Lowara codes 187051290 (upto 2,2 kW) /187051300 (upto 7,5 kW) have been modified. In both codes parts composition is same but not dimensions. In example below I consider only code 187051290
KIT Lowara code 187051290 in BOM responds to old code Franklin P/N 308504910.

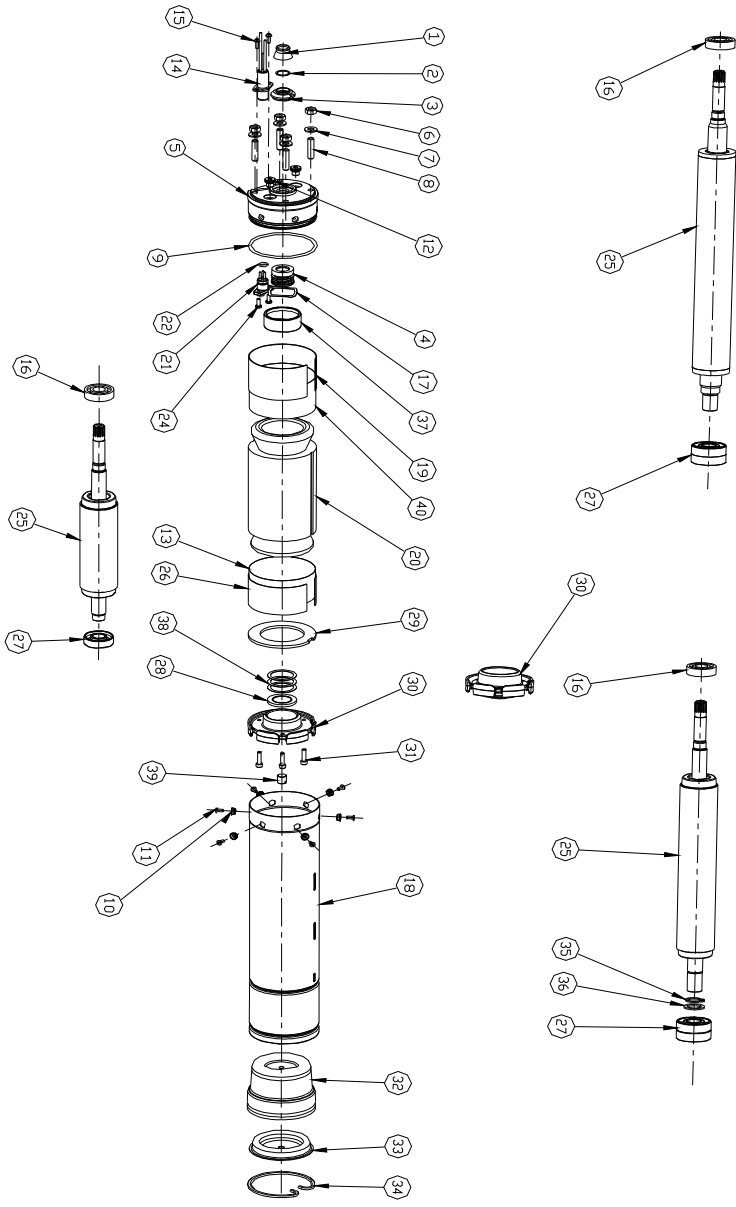
Eliminated Parts:

In the new 2006 Franklin design the 6 hole (screws) head motor 4OS/A has the shaft adjusting ring which has been replaced using shims for shaft regulation.

In "new" motor (4OS/A New Exploded View) you have to replace particulars putted out with new particulars.

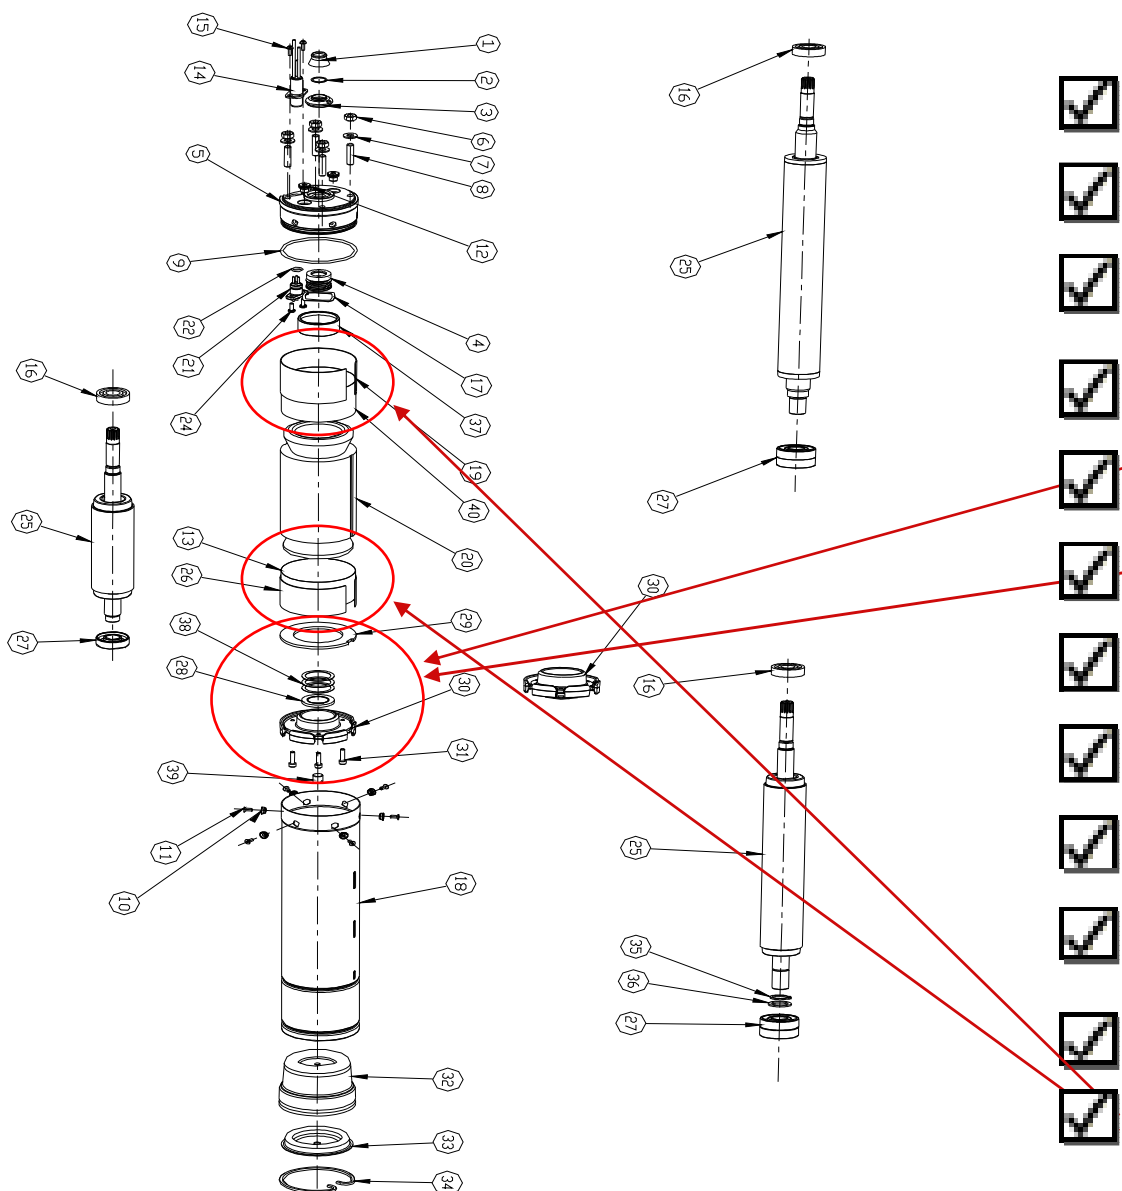
- Stator
- Shell
- Seal
- Leads/Prong
- Upper end bell
- Diaphragm
- Diaphragm cover
- Snap ring
- Rotor
- Lower end bell
- Upper/lower spacer

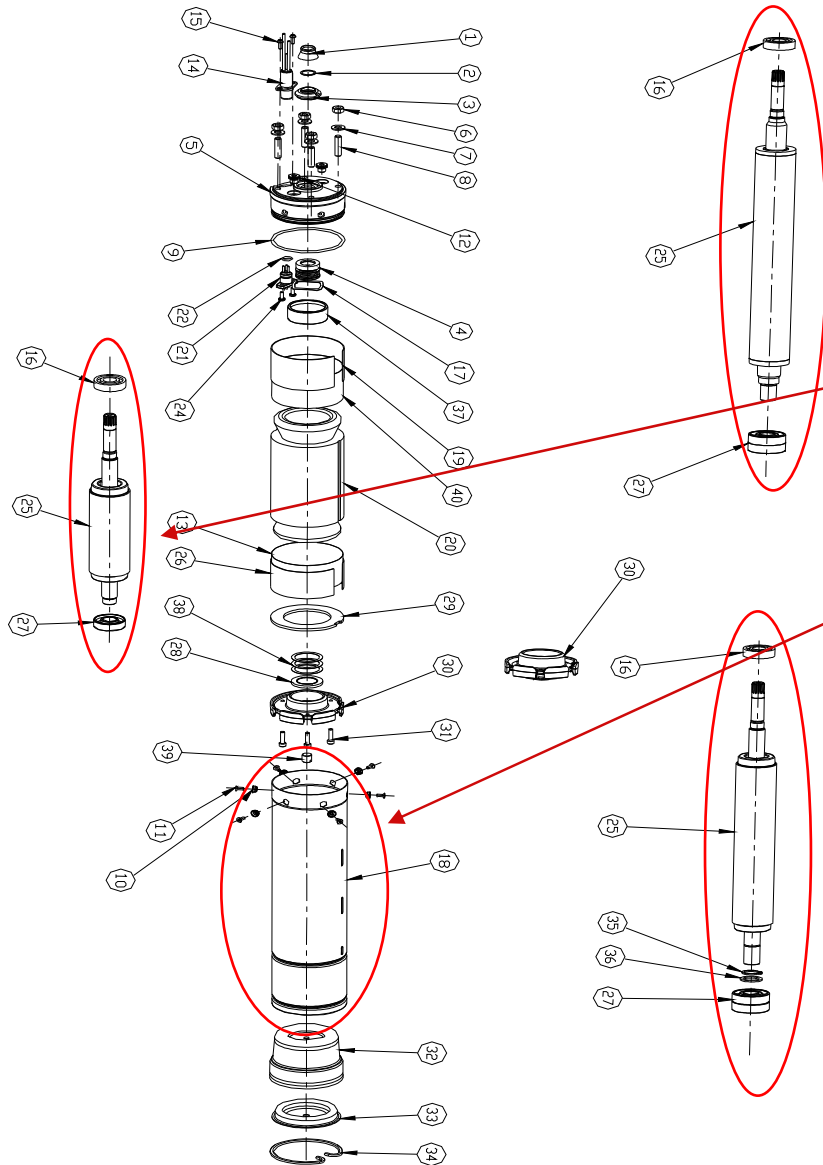
Il KIT Lowara 187051290 doveva essere abbinato al Franklin 308504910.

Invece ora corrisponde al codice 308504920 perché il motore è stato modificato nella costruzione nel 2006.

Ora il motore risponde a un nuovo disegno "a distanziale schiacciato" con distanziali schiacciabili e con un superiore numero di spessori adeguato a riempire lo spessore "vuoto" dell' albero, mancano l' anello di bloccaggio e le viti.
